Stuttgart, Auf der Dornhalde 1a
Garnisonsschützenhaus
Schadensbericht, Maßnahmenkonzept

Stuttgart, 27.07.2015

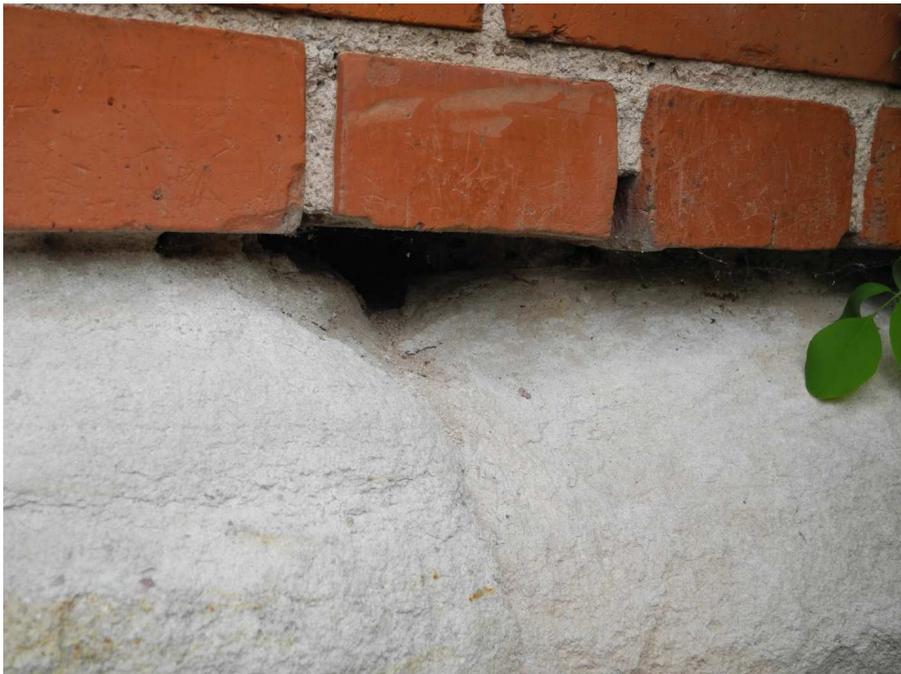
Die Steine sind teilweise stark rückgewittert, sie sanden und schuppen ab, teilweise gibt es auch Blasenbildung. Der Fugenmörtel ist ebenfalls rückgewittert, in einigen Bereichen ist auch die Tiefenverfugung abgängig.

Absandender und abschuppender Sandstein, bereits stark zurückgewittert, Fuge offen.

Instandsetzung des Natursteinsockels in abgängigen Bereichen (Rückwitterung, Absanden und Abschuppen, offene und defekte Fugen). Austausch von geschädigten Ziegeln.

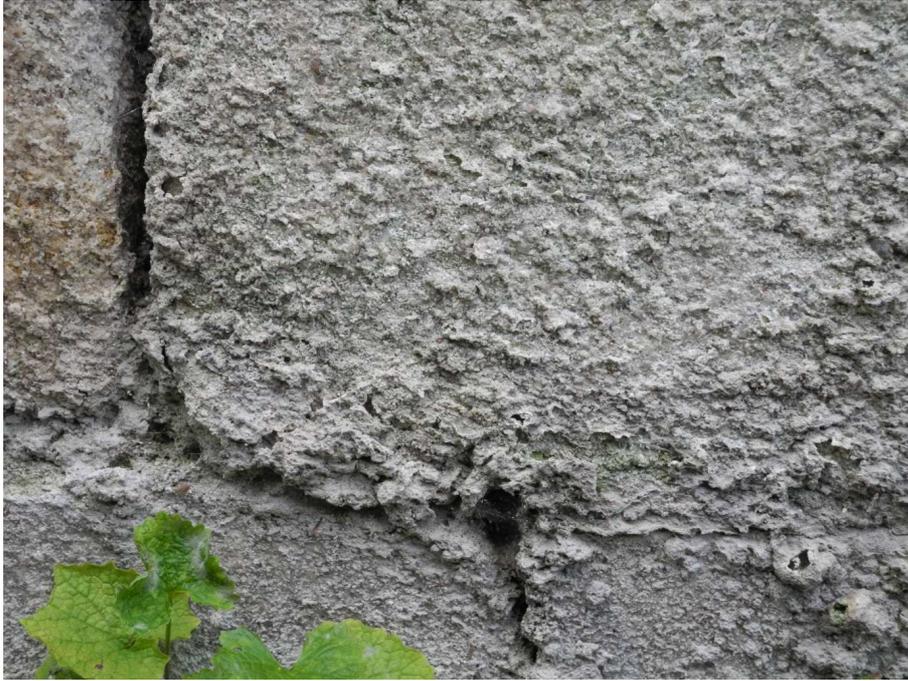
Schuppen- und Blasenbildung am Sandsteinsockel, Fugen offen.

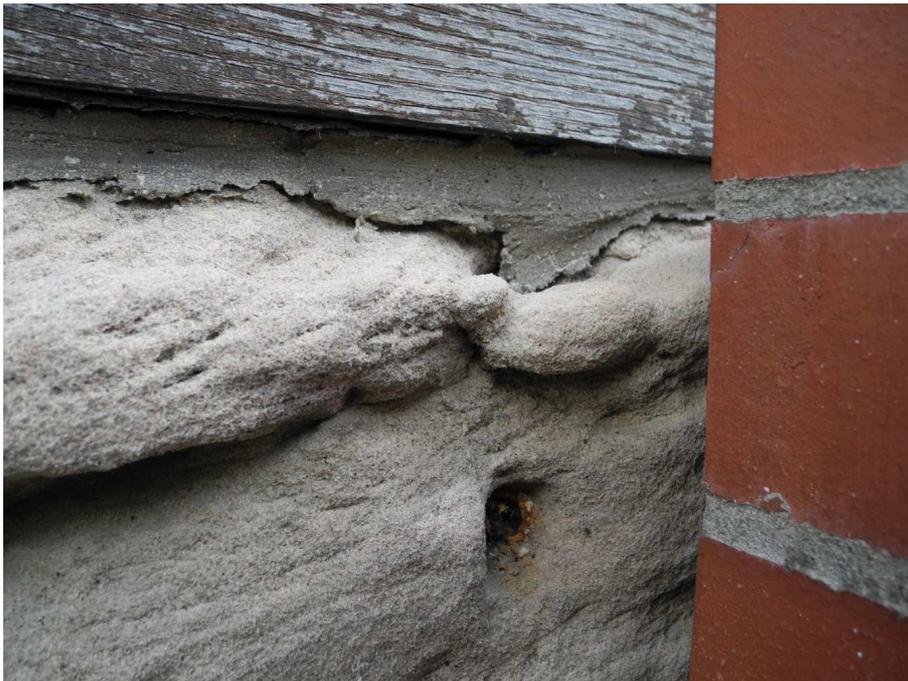
Zurückgewitterter Sandsteinsockel, Fuge mit Zementmörtel verschlossen, Flankenabriss. Eingebrautes Eisenteil korrodiert.

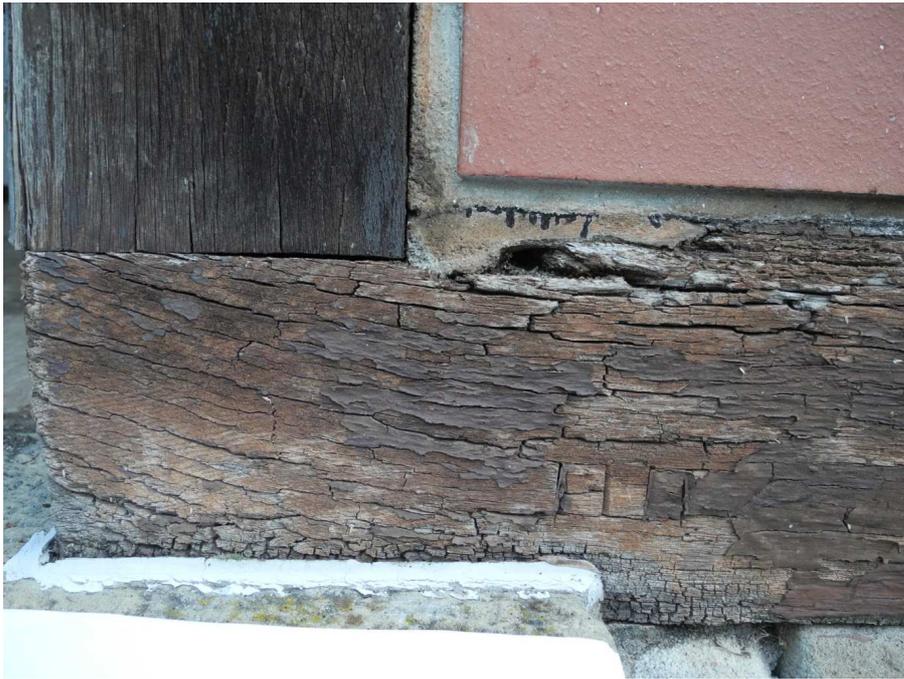
Am Gebäudeeingang an der Südfassade wurde eine Treppe (2 Stufen) aus Betonfertigteilen angefügt, die am Anschluss zum Gebäude mit Zementmörtel ausgeführt ist. An den Ständern ist zudem mit Silikon ausgefugt, das sich schon vollständig vom Holz gelöst hat und nun eine Fuge bildet, in der sich Wasser sammeln kann und das Holz dadurch schädigt.

Fachwerkschwelle an Treppe Südfassade, Silikonverfugung hat sich gelöst, oben wurde Zementmörtel in die Fehlstelle der Schwelle eingebracht.

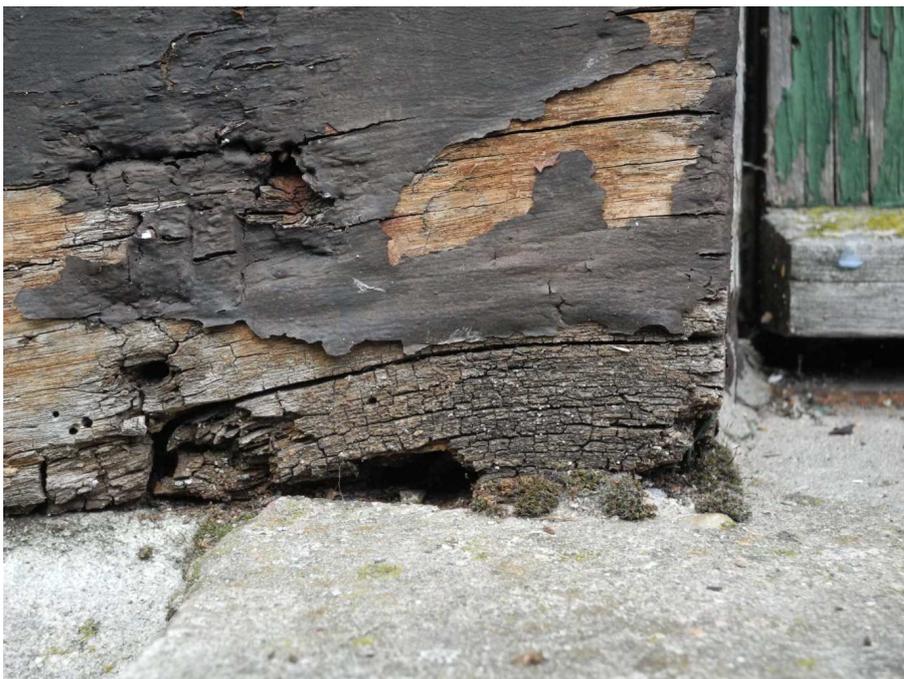
Schwellenholz an Betontreppenstufe mit Bewuchs, Farbe blättert ab, Würfelbruch am Holz, teilweise rückgewittert.

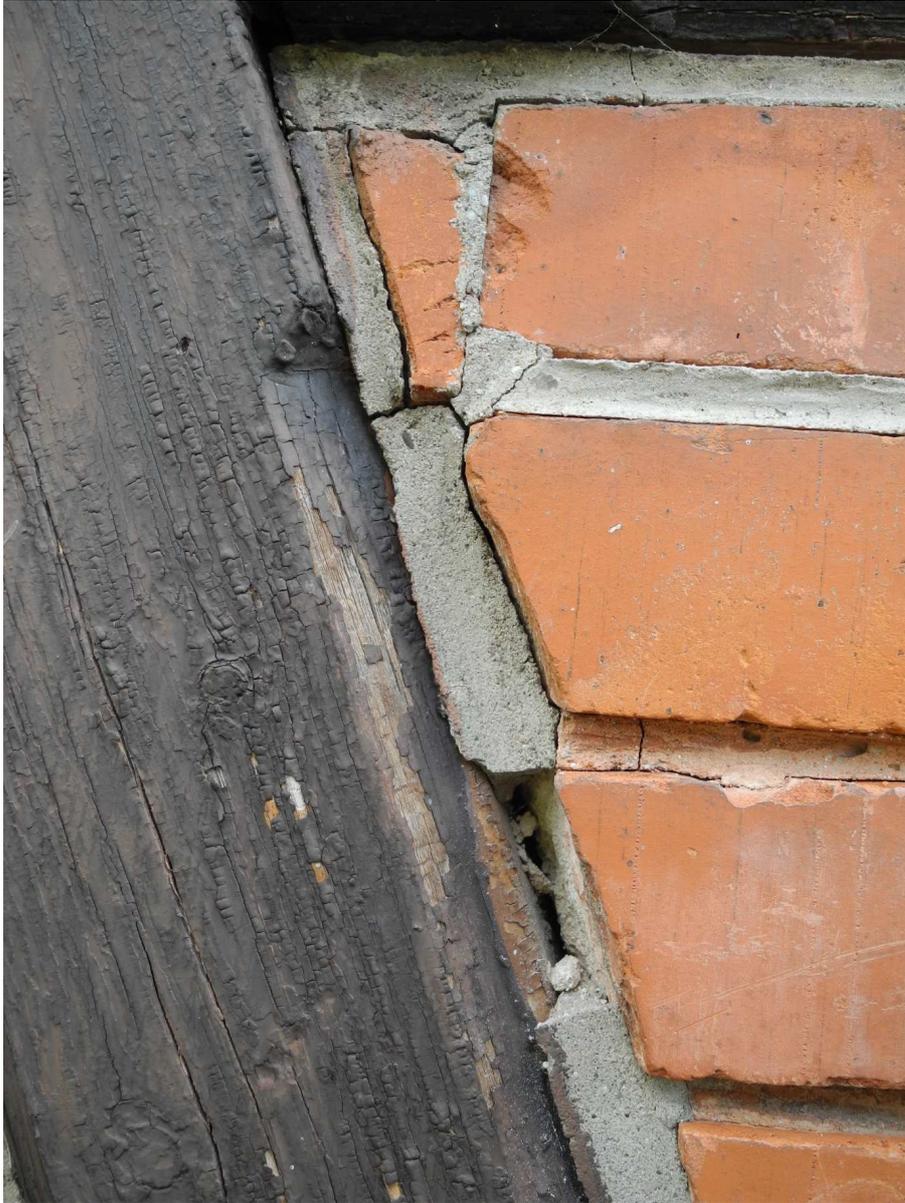
Die partielle Reparatur von Fugen der Ziegelausfachungen erfolgte mit Zementmörtel, der sich in einigen Bereichen vom Holz und auch von dem darunterliegenden Mörtel löst, teilweise gibt es auch Flankenabrisse am Ziegel. In Bereichen, an denen der Zementmörtel zu gering aufgebracht wurde, löst er sich von der Oberfläche. Der vermutlich bauzeitliche Mörtel ist wahrscheinlich ein Kalkmörtel, mit Ziegelmehl versetzt für eine höhere Festigkeit. Dieser sandet leicht ab. Teilweise ist der Mörtel 2-3 cm tief abgängig.

Flankenabriss der Zementfuge sowohl vom Holz als auch von der Ausfachung.

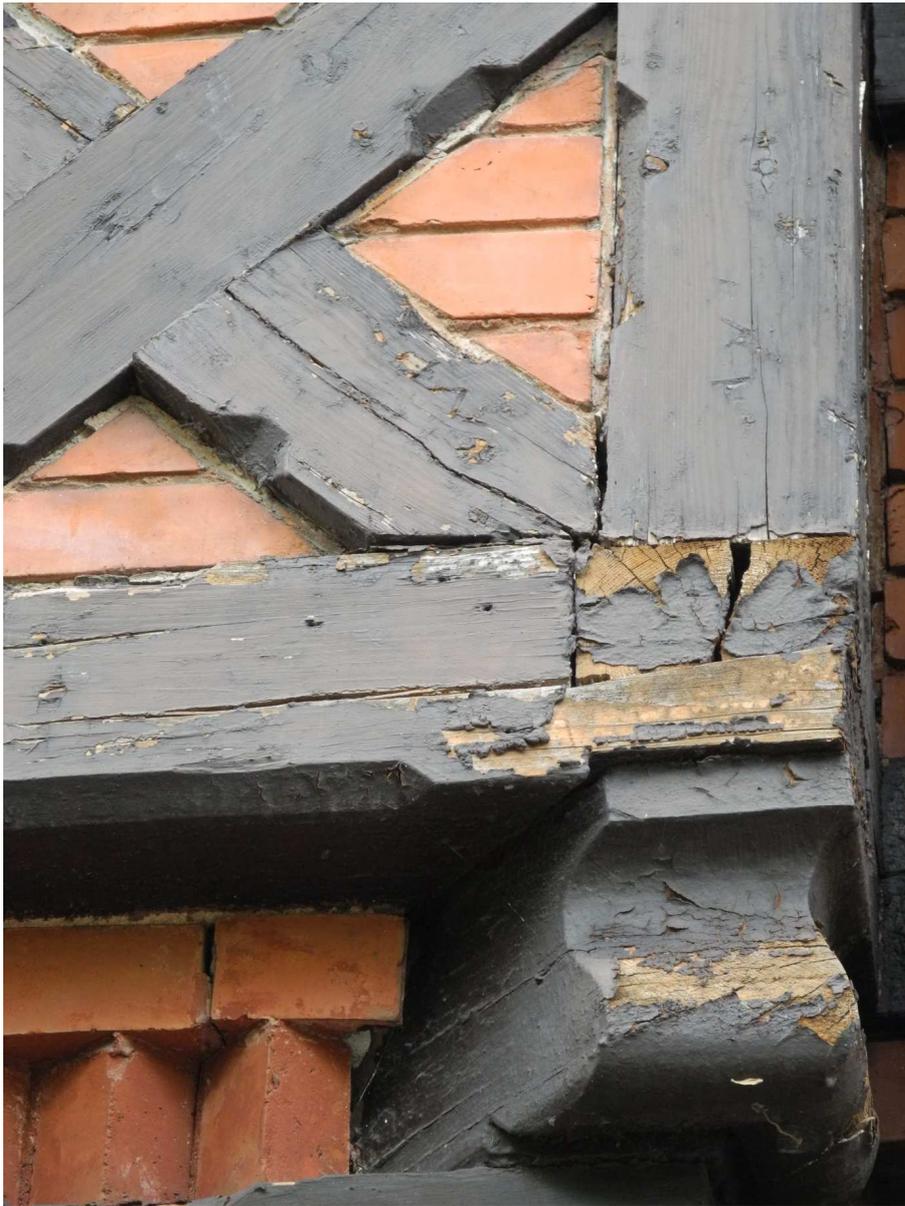
Farbanstrich auf Fachwerkhölzern blättert ab, Deckenbalkenkopf schadhaft, Blattverbindung hat sich bewegt, das untere Blatt steht vor und ist ungünstig der Witterung ausgesetzt, durch den Überstand gelangt Regenwasser vermehrt in den Riss der Schwelle, was Folgeschäden verursacht.

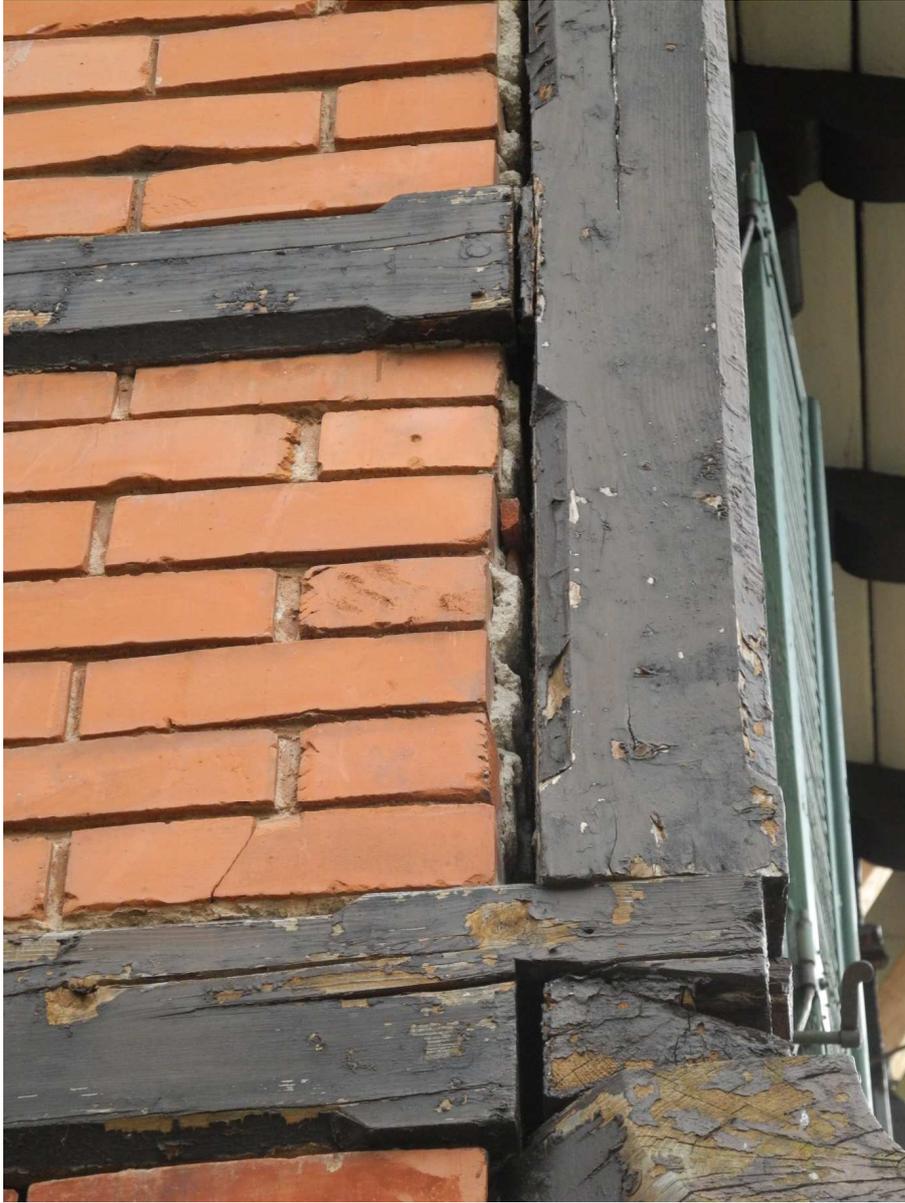
Der Eckständer der Südwestecke hat sich nach außen gegen den Uhrzeigersinn gedreht. Auch die Schwelle hat sich bewegt, hier wurde notdürftig ein kleines Teilstück angefügt. Im Innenraum hat sich in dieser Kante ein Spalt gebildet, da sich außen der Ständer und die Ausfachung voneinander gelöst haben, der vmtl. nachträglich zur Reparatur eingebrachte Zementmörtel fehlt. Durch den Spalt entstehen weitere Schäden.

Eckständer hat sich nach außen gedreht, der Fugenmörtel hat sich komplett abgelöst.

Instandsetzung des Fachwerks, maßgeblich an den Schwellen und Hängegiebeln sowie am Eckständer der Südwestecke OG. Mangelhafte Reparaturstellen (z.B. Mörtelergänzung in Fachwerkfehlstellen) fachgerecht instandsetzen. Offene oder abgängige Fugen und ungeeigneter Fugenmörtel am Ziegelmauerwerk bzw. im Anschluss zum Fachwerk werden erneuert. Überarbeitung des Anschlusses der Außentreppe zum Eingang auf der Südseite. Der Eingang an der Westseite erhält als barrierefreien Zugang eine Rampe, die seitlich am Gebäude entlanggeführt wird.

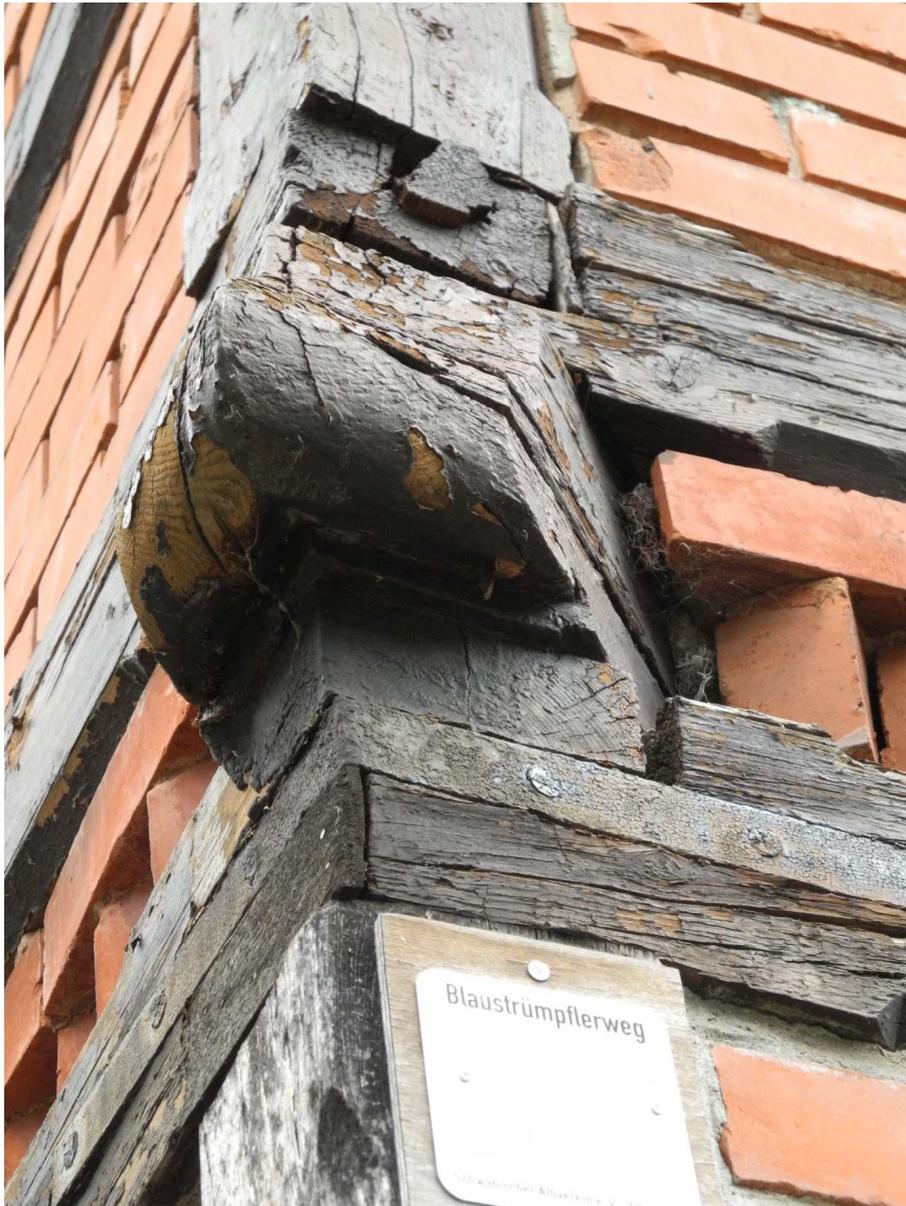
Die Eckverbindung der Schwellen ist sehr schadhaft. Die Rähmverbindung ist durch den Balkenkopfüberstand geschützt, jedoch auch schadhaft, das Reparaturholz bildet lediglich einen leichten Witterungsschutz.

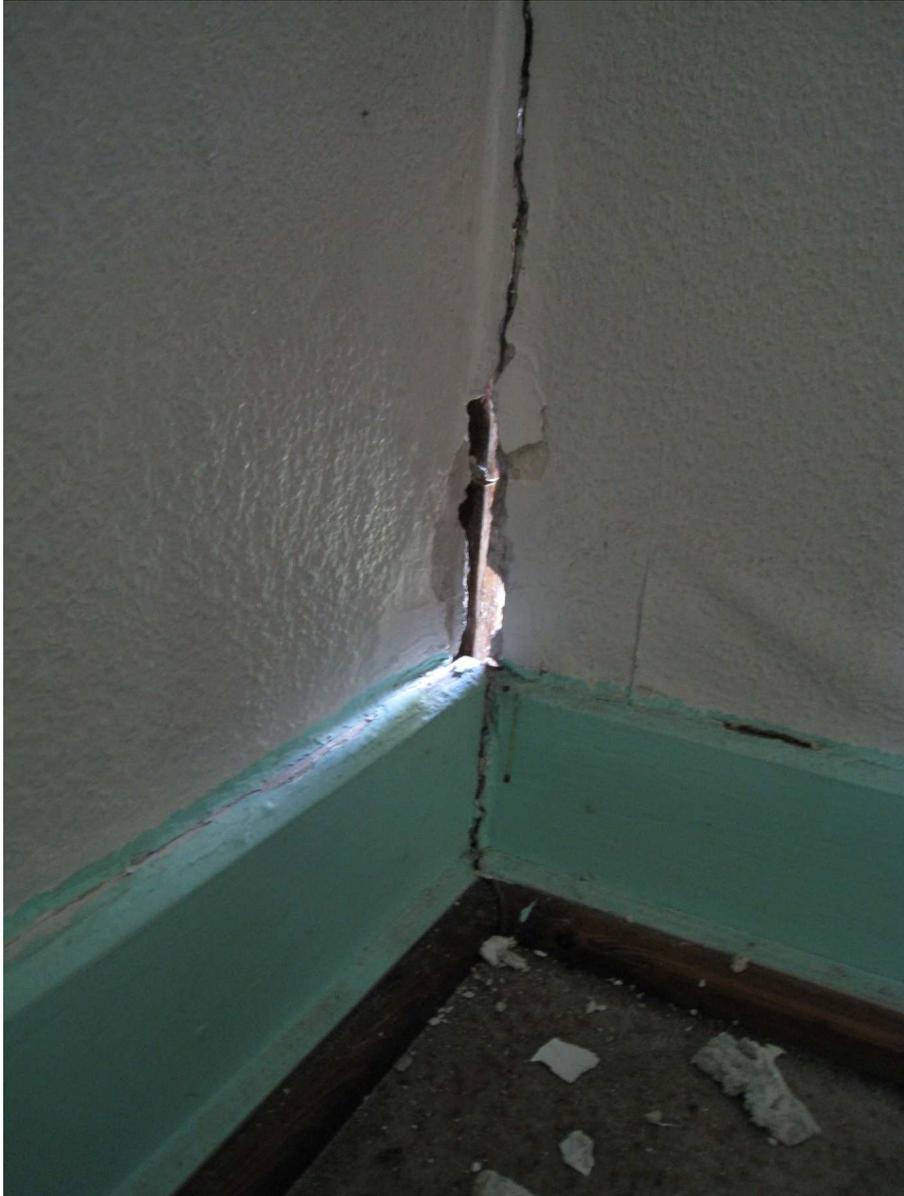
Die Eckverbindung im Innenraum, durch den Abgang des Fugenmaterials ist ein Spalt entstanden.

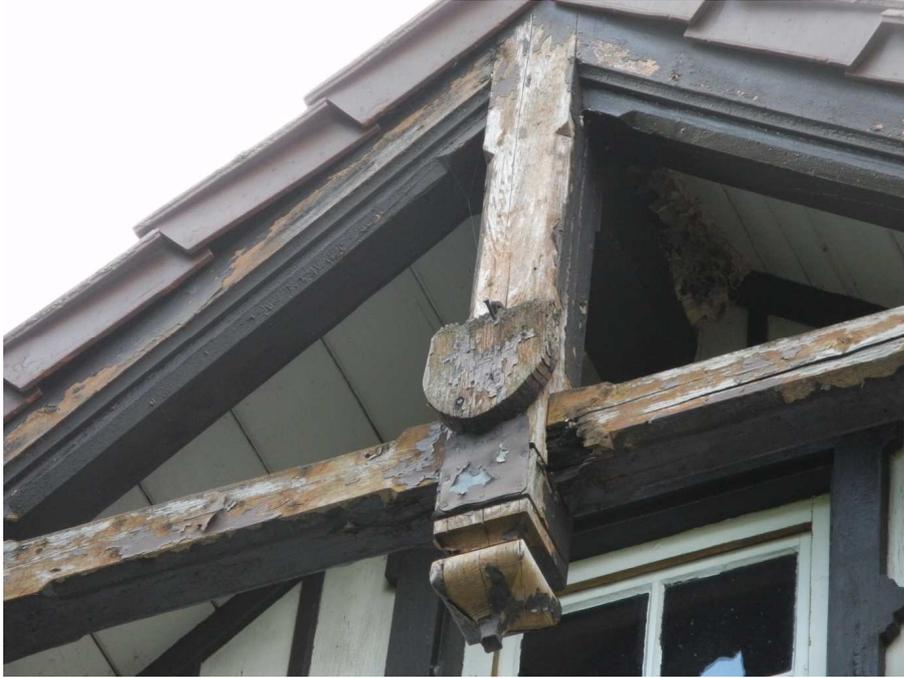
Das Freigespärre ist durch die exponierte Lage stark der Witterung ausgesetzt und in einigen Bereichen sehr schadhaft.

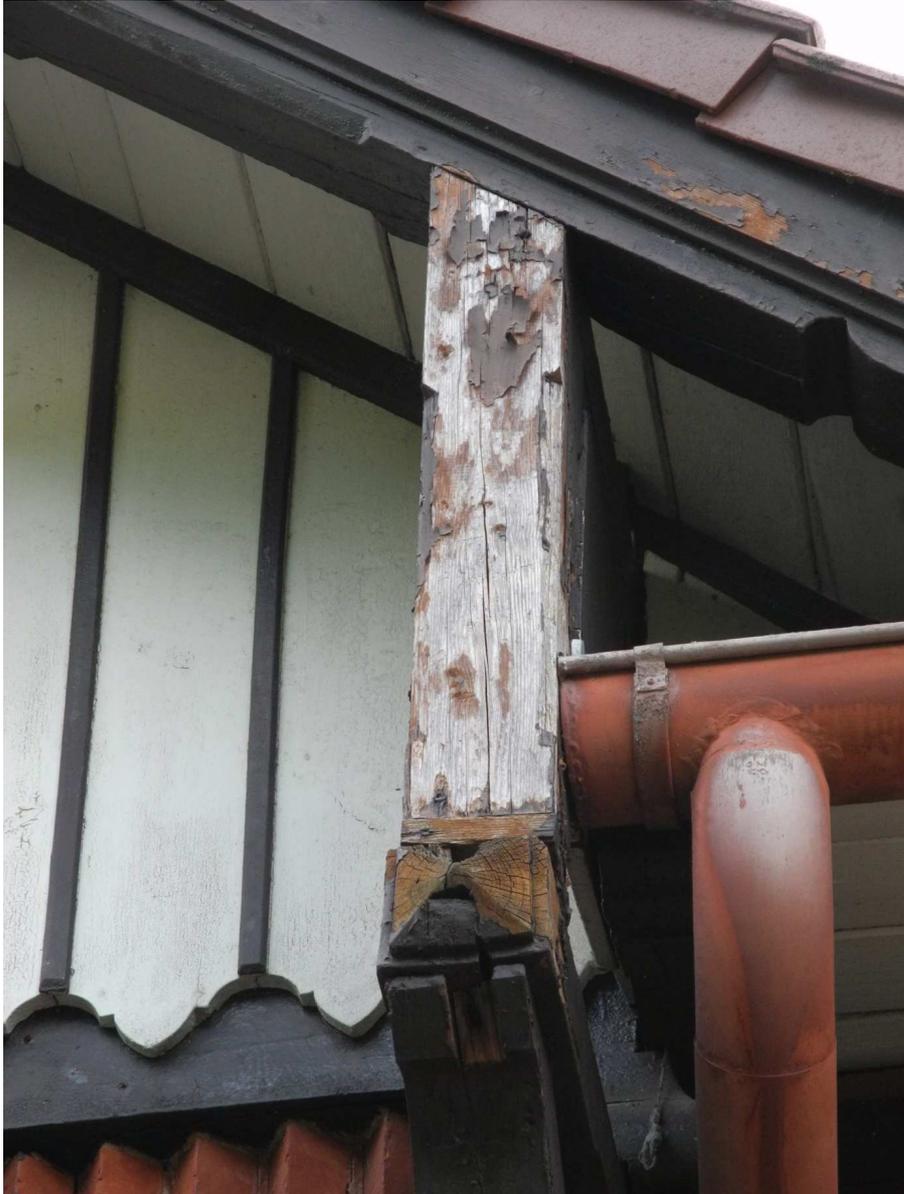
Die exponierten Bauteile des Freigespärres sind sehr schadhaft, die Brettverschalung im geschützten Bereich ist in einem guten Zustand.

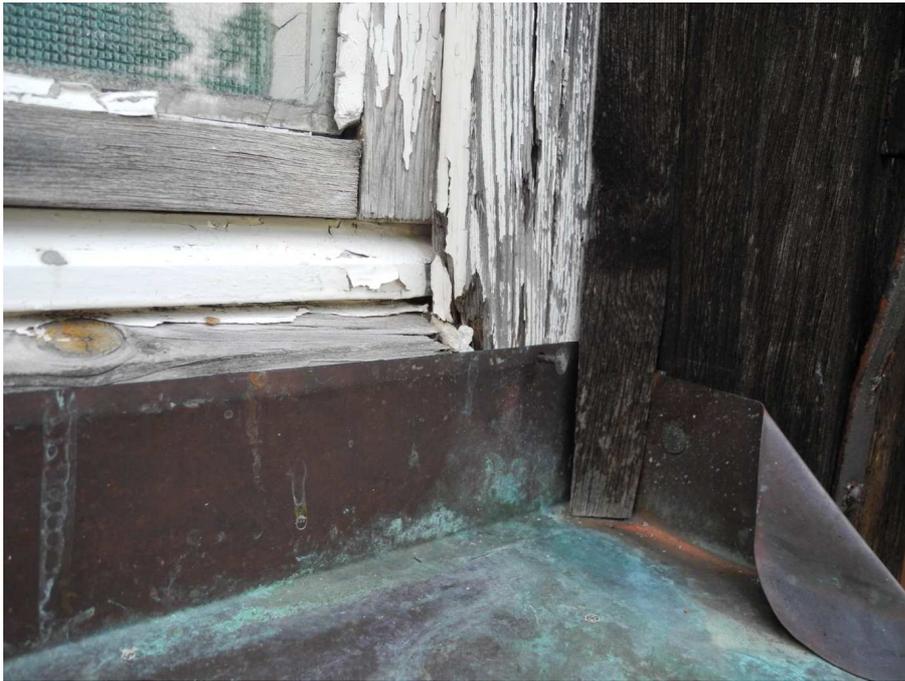
Am westlichen Gebäudeteil sind die Holzfenster hauptsächlich im unteren Bereich stark geschädigt. An den neu ausgeführten Fenstersimsen (in Bereichen, in denen das Fachwerk erneuert wurde) ist das horizontale untere Rahmenholz stark geschädigt, da das Blech des Simses nicht in das Holz einbindet und somit Wasser in die Fuge gelangt. Einzelne Scheiben sind eingeworfen bzw. fehlen.

Das Fenster ist im unteren Bereich sehr schadhaft, durch das Anfügen des neuen Blechsimses, der nicht in das Holz einbindet, hat sich hinter der Fuge Wasser gesammelt und das Holz des Fensters durchfeuchtet.
Die Kittfuge ist in einigen Bereichen abgängig.

Die Fensterläden werden partiell überarbeitet und gestrichen, bei starken Schäden werden sie gemäß dem Bestand erneuert. Die später eingebauten Fenstersimse müssen überarbeitet (mit Kappleisten versehen) oder erneuert werden.

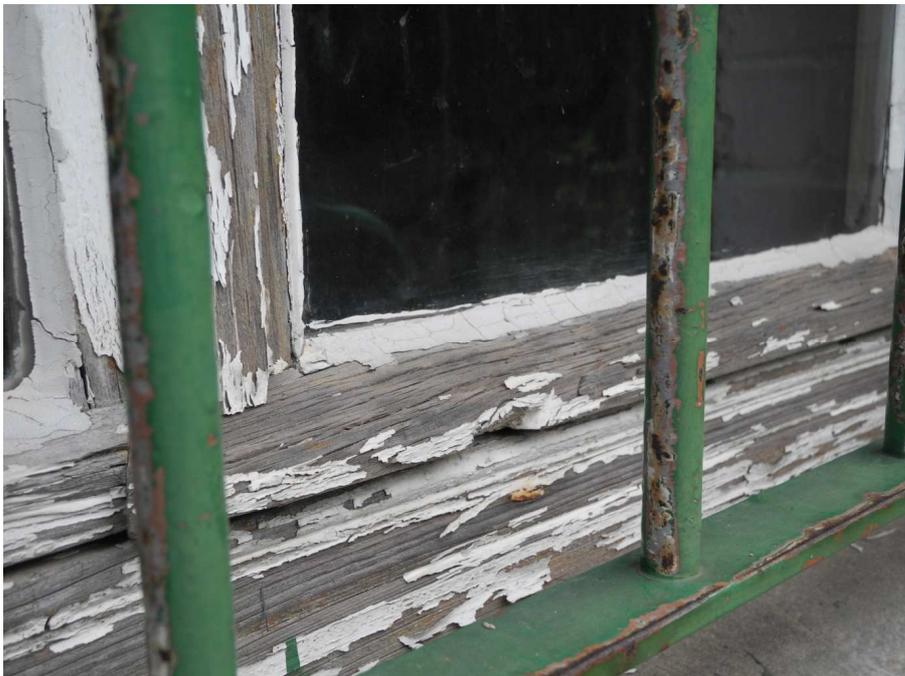
Der untere Bereich des Fensters wurde nicht regelmäßig gewartet, durch den fehlenden Anstrich ist das Holz der Witterung ausgesetzt.
Das Fenstergitter ist in einem guten Zustand, der Anstrich ist leicht abgängig, leichter Oberflächenrost hat sich gebildet.

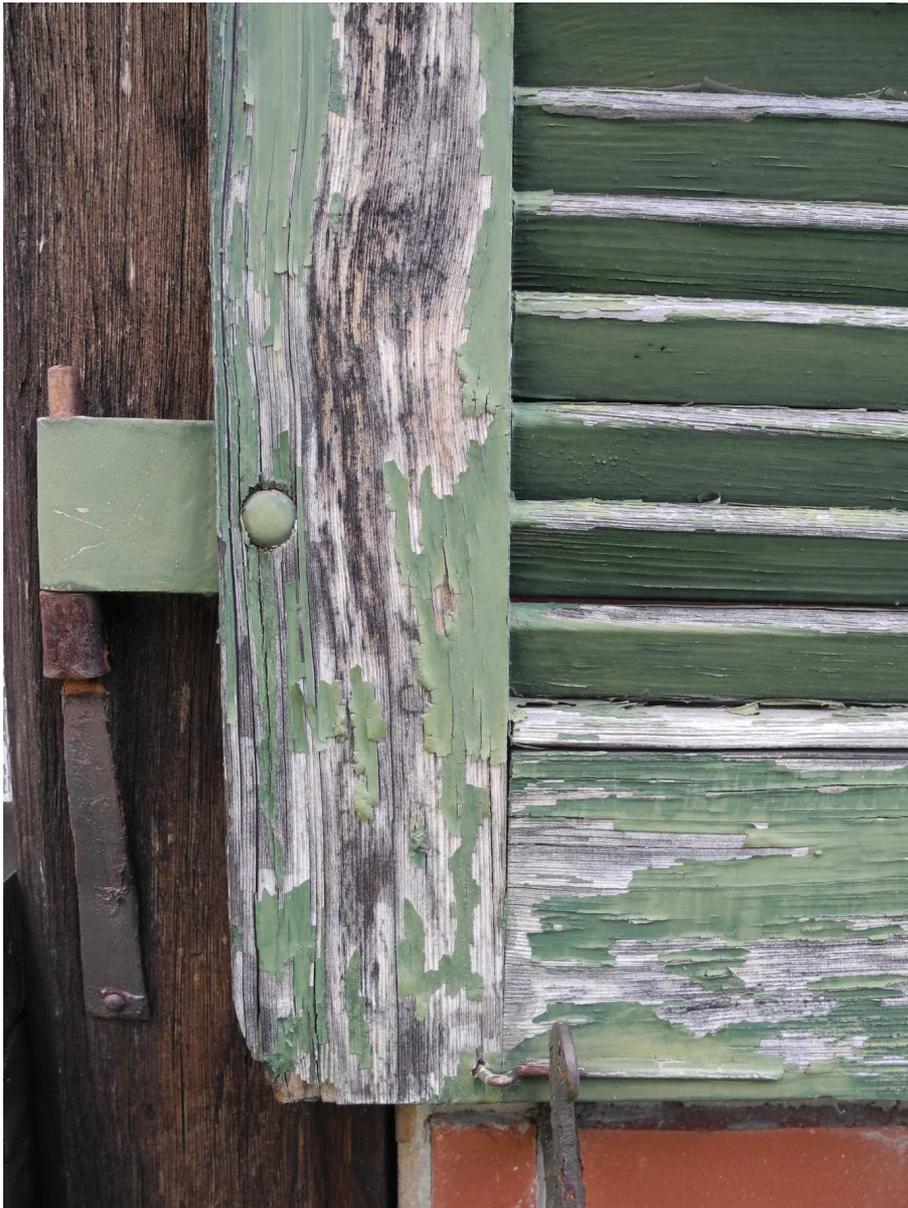
Die Fensterläden sind teilweise an den Eckverbindungen schadhafte, der Farbanstrich ist auf der wetterzugewandten Seite überall abgängig. Die Beschläge können überarbeitet und weiter verwendet werden.

Der Fensterladen ist besonders an den Eckverbindungen schadhaft, die Beschläge haben leichten Oberflächenrost.

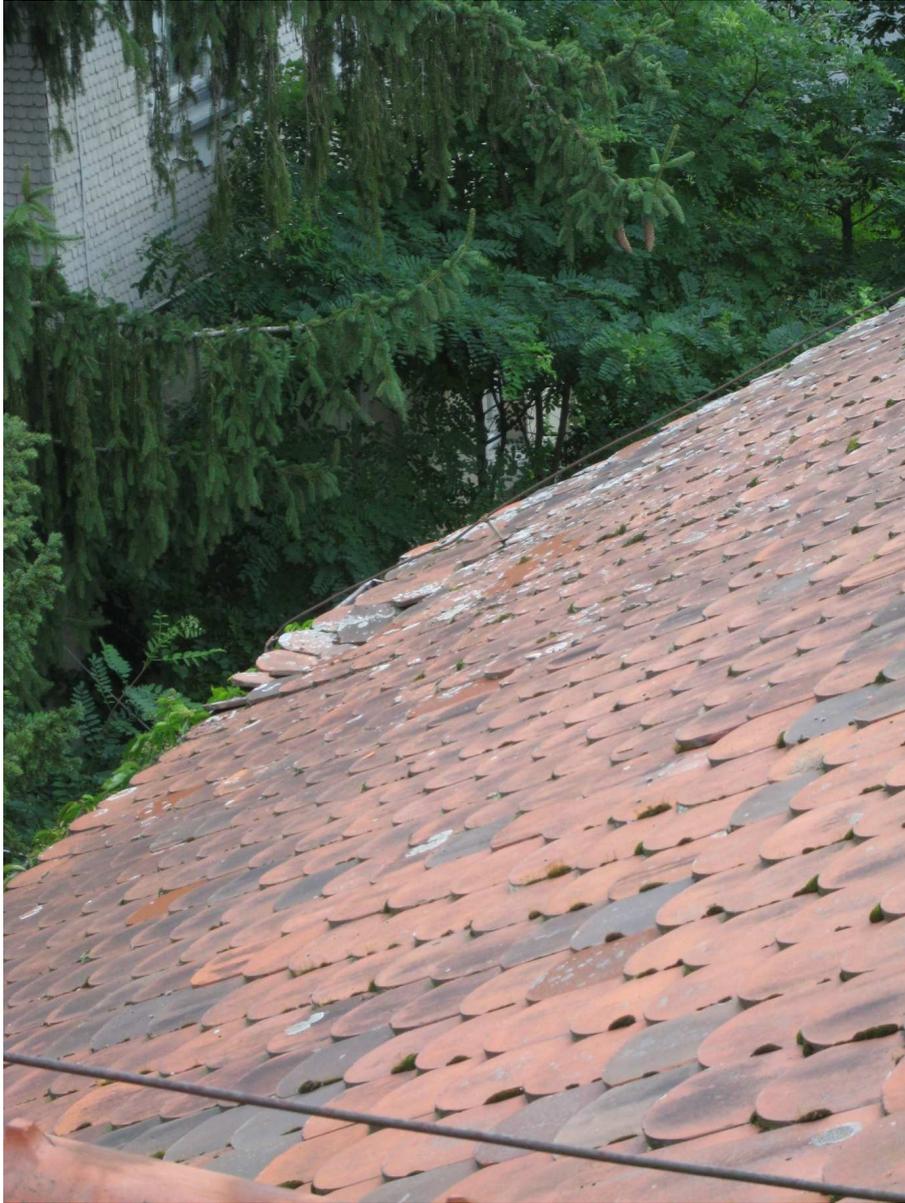
Die Regenrinnen und Regenfallrohre sind besonders an der Nordostecke zugewachsen und aufgerostet, eine geregelte Dachentwässerung ist nicht mehr gewährleistet, wodurch es zu Folgeschäden kommt.

Dachaufsicht des östlichen Gebäudeteils. Die Regenrinne ist komplett zugewachsen, ein Bereich ist durch die abgängige Unterkonstruktion eingebrochen.

Die schadhafte Regenrinnen und Fallrohre werden erneuert.

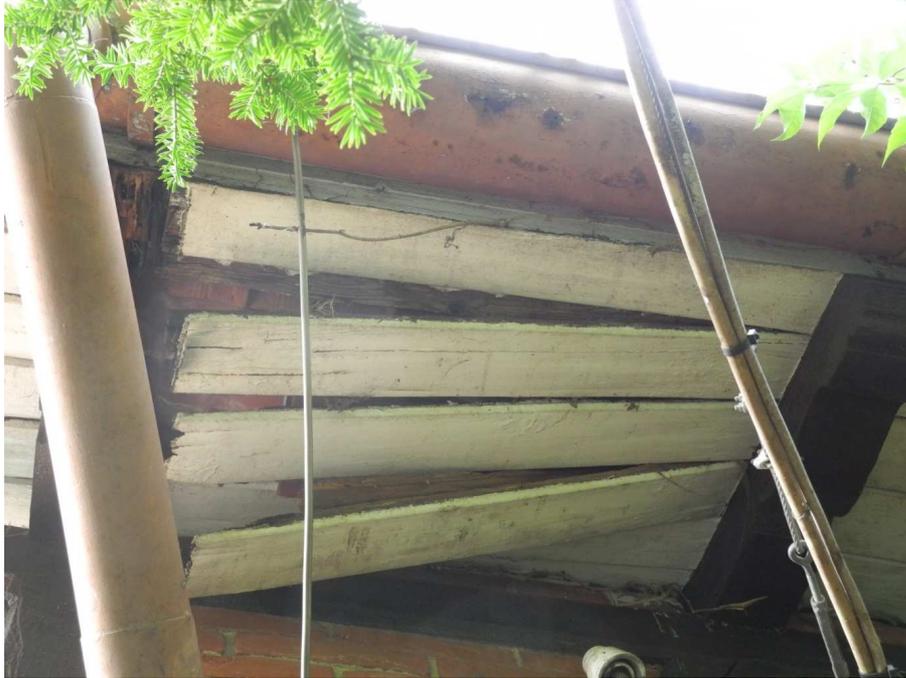
Im östlichen Gebäudeteil ist das Holz durch die Feuchteschäden (Undichtigkeiten am Dach) insgesamt stark schadhaft (Pilzbefall). An der nordöstlichen Traufecke ist die Bretterschalung durchbrochen, die Dachziegel hängen durch und die Dachlattung scheint nicht vollständig vorhanden zu sein.

Der eingebrochene Bereich am östlichen Gebäudeteil. Die Bretter sind sehr schadhaft, die Dachlattung ist abgängig.

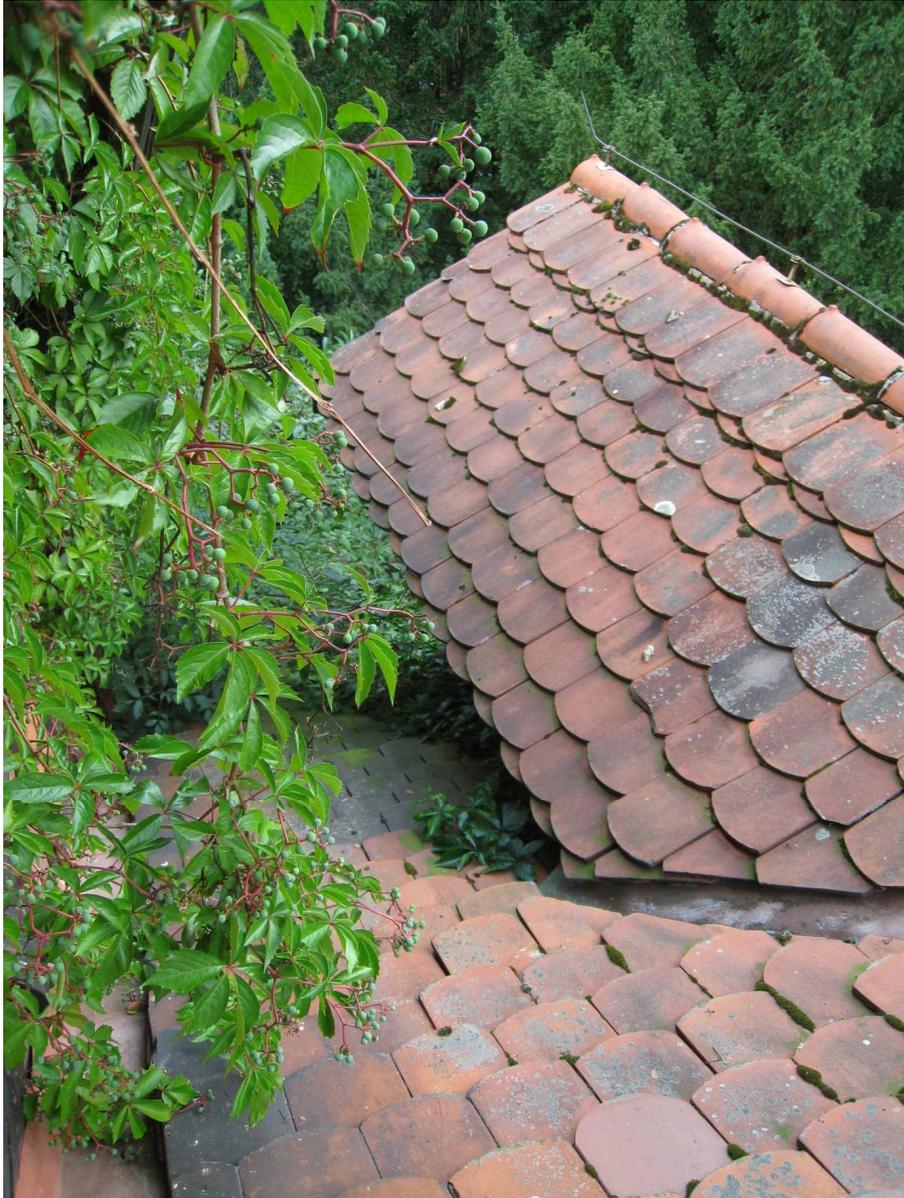
Der Übergang vom östlichen zum westlichen Gebäudeteil ist stark zugewachsen, teilweise gibt es Bewuchs im Innern des Gebäudes.

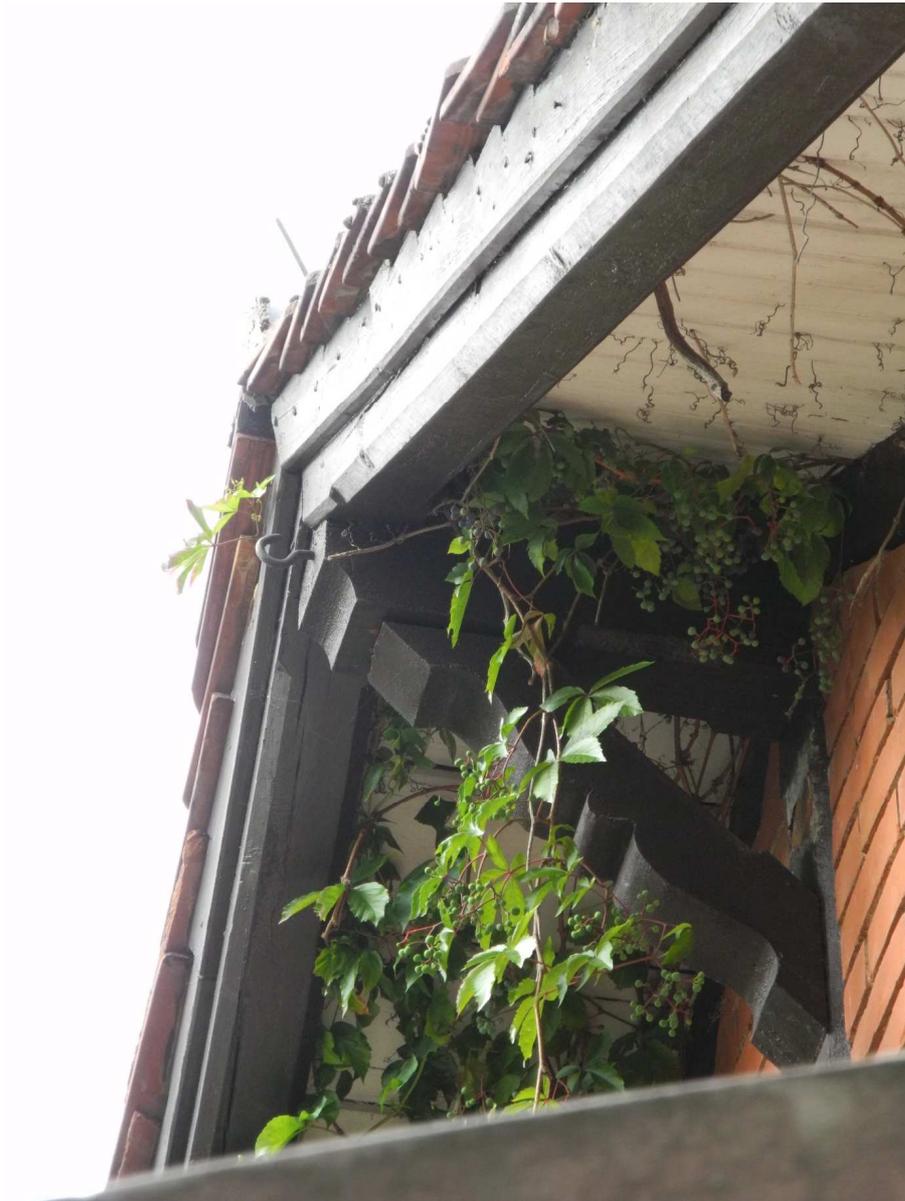
Bewuchs des östlichen Giebels. Der Bewuchs ist in das Gebäudeinnere vorgedrungen.

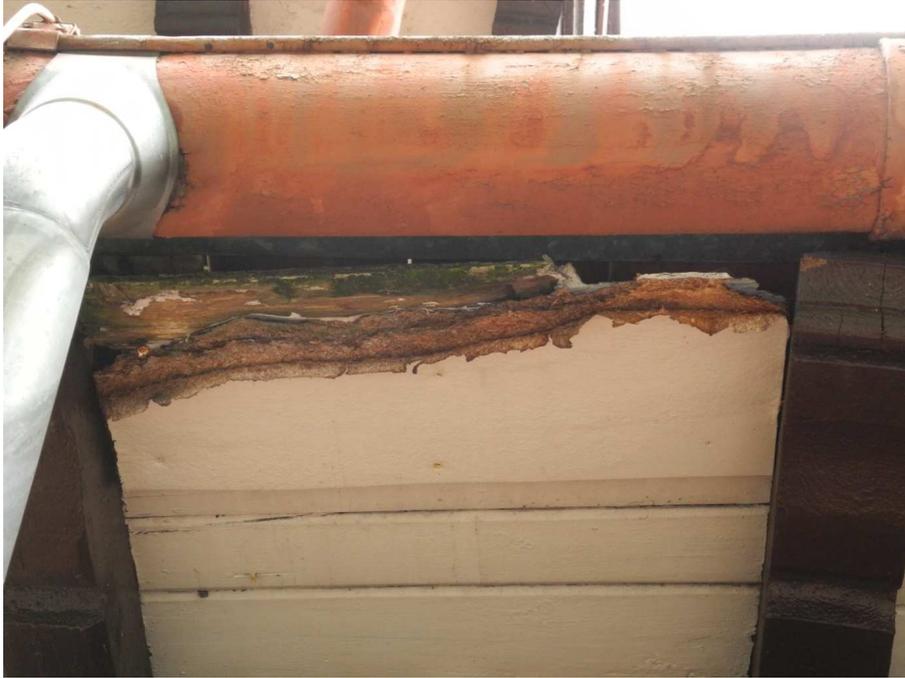
Schädigung der Holzverbretterung durch schadhafte Dachentwässerung.

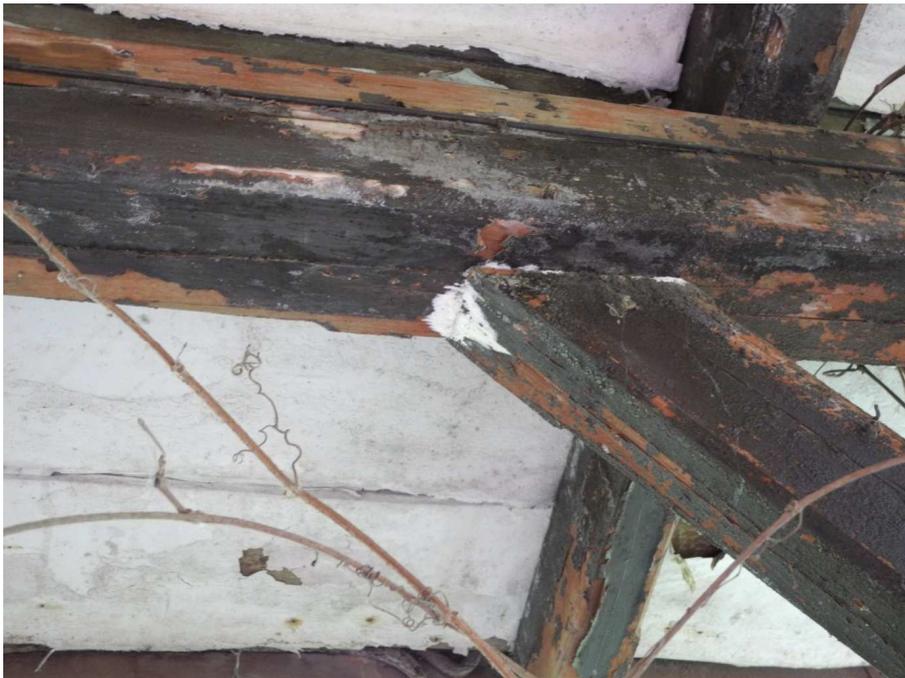
Die Holzkonstruktion des Vordaches zeigt einen Pilzbefall und ist stark zerstört. Die Holzverbretterung des Daches ist durchlöchert und stark abgängig. Die Blechdeckung ist sehr schadhaft, die Rippen sind lose, teilweise schon abgängig, hinzu kommen Löcher durch Korrosion und Bewuchs, der bis zum Dach des östlichen Gebäudeteils reicht.

Pilzbefall an der Konstruktion des östlichen Vordaches durch schadhafte Dachentwässerung und Undichtigkeiten am Dach.

Der Dachstuhl wird partiell ertüchtigt, die schadhafte Holzverschalung im östlichen Gebäudeteil sowie die Wandverkleidungen im westlichen Gebäudeteil (nicht bauzeitlich) müssen dafür entfernt werden. Die Konstruktion des östlichen Vordaches muss teilweise erneuert werden, die Dachhaut (Blech) muss komplett erneuert werden. Bei umfangreicher Dachstuhlinsandsetzung oder starken Schäden an der Dachhaut wird die Dachdeckung gemäß Bestand oder nachweisbarer bauzeitlicher Deckung in Abstimmung mit der Denkmalpflege erneuert.

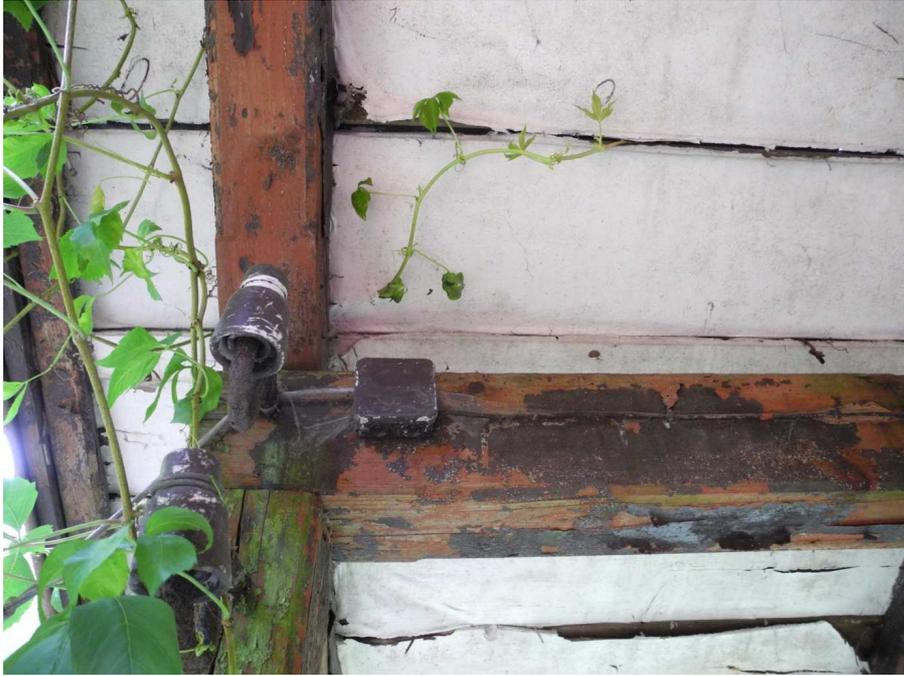
Undichtigkeiten der Dachhaut und starker Bewuchs schädigen die Unterkonstruktion weiterhin.

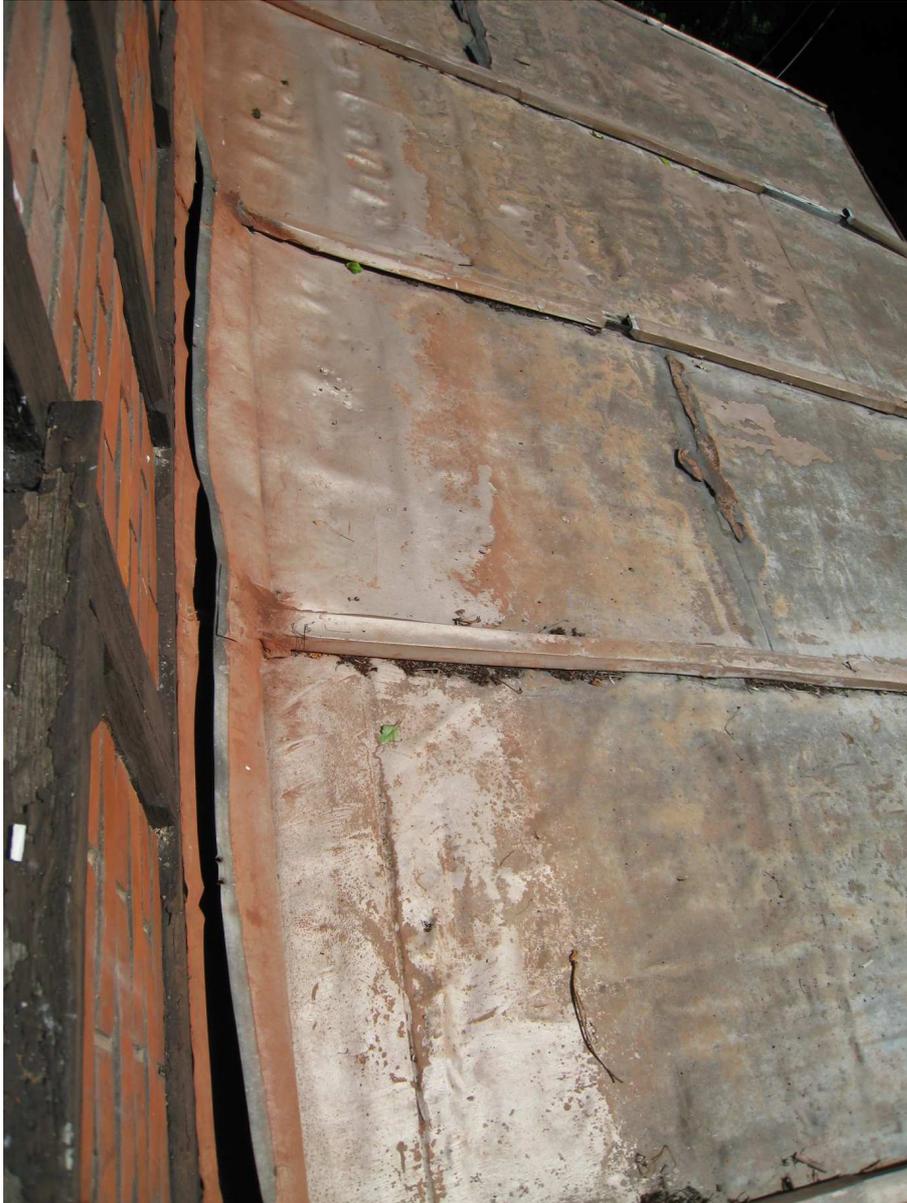
Aufsicht der Blechverdachung des östlichen Vordaches. Offene Fuge zur Fassade, die Rippen sind gelöst, Dachhaut schadhaft.

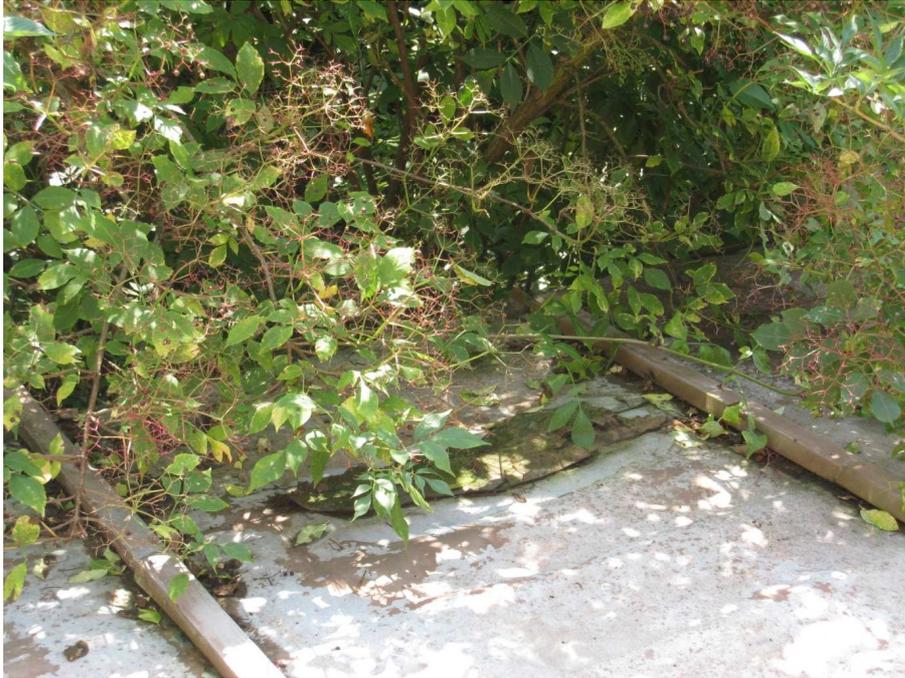
Starker Bewuchs an der Traufseite des Vordaches.

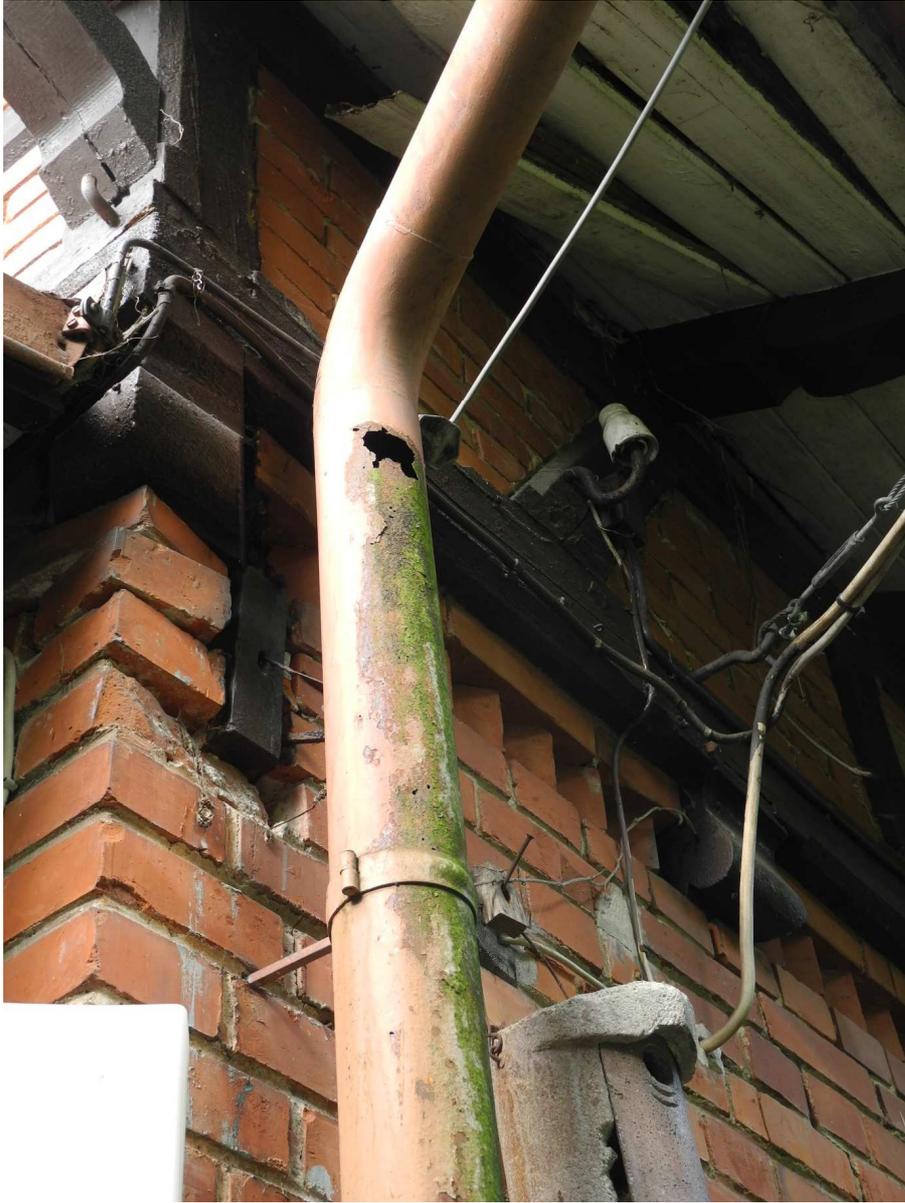
Regenfallrohr ist beschädigt.
