Stuttgart, Auf der Dornhalde 1a
Garnisonsschützenhaus
Schadensbericht, Maßnahmenkonzept

Stuttgart, 27.07.2015

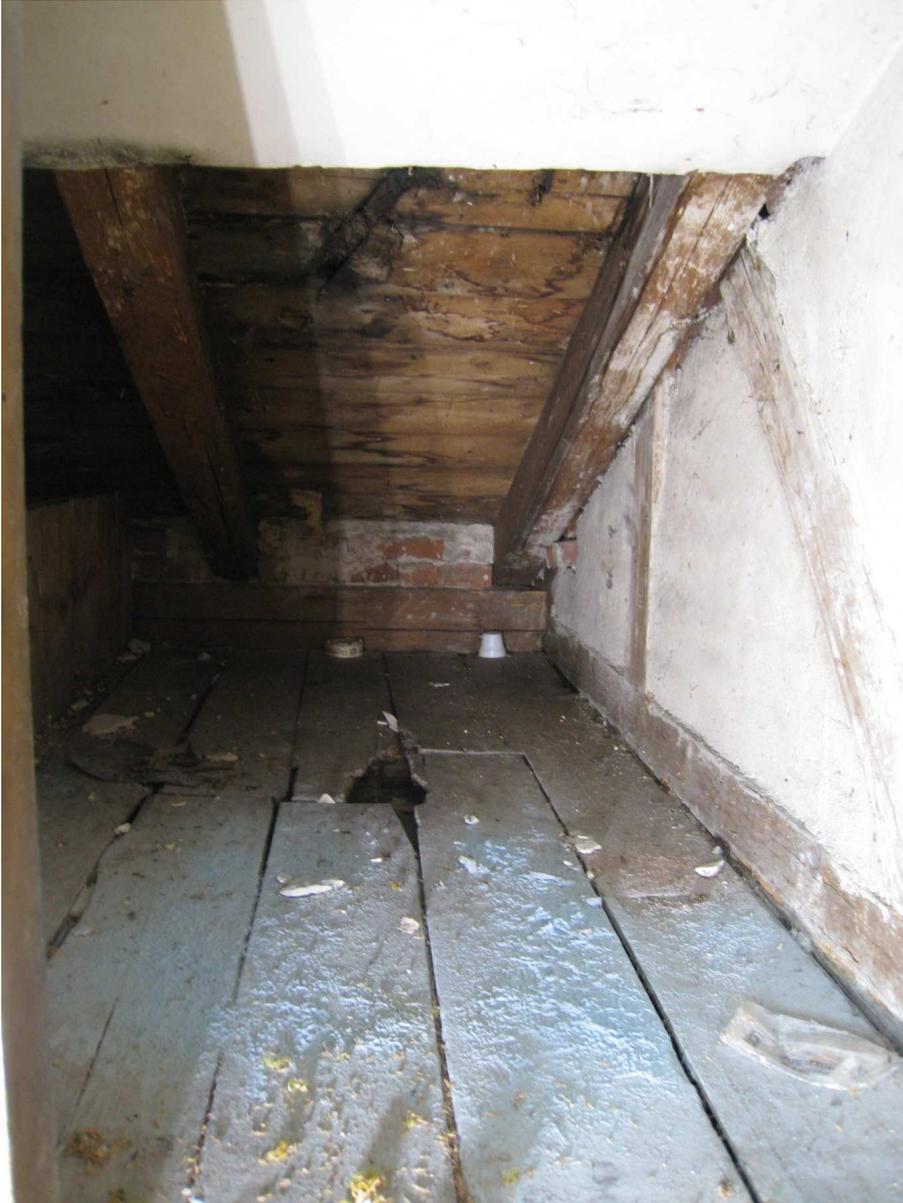
Die Dachschalung im westlichen Gebäudeteil weist Feuchteschäden auf. Der Bodenbelag ist abgängig. Es gibt einen Nagetierbefall im Dachraum.

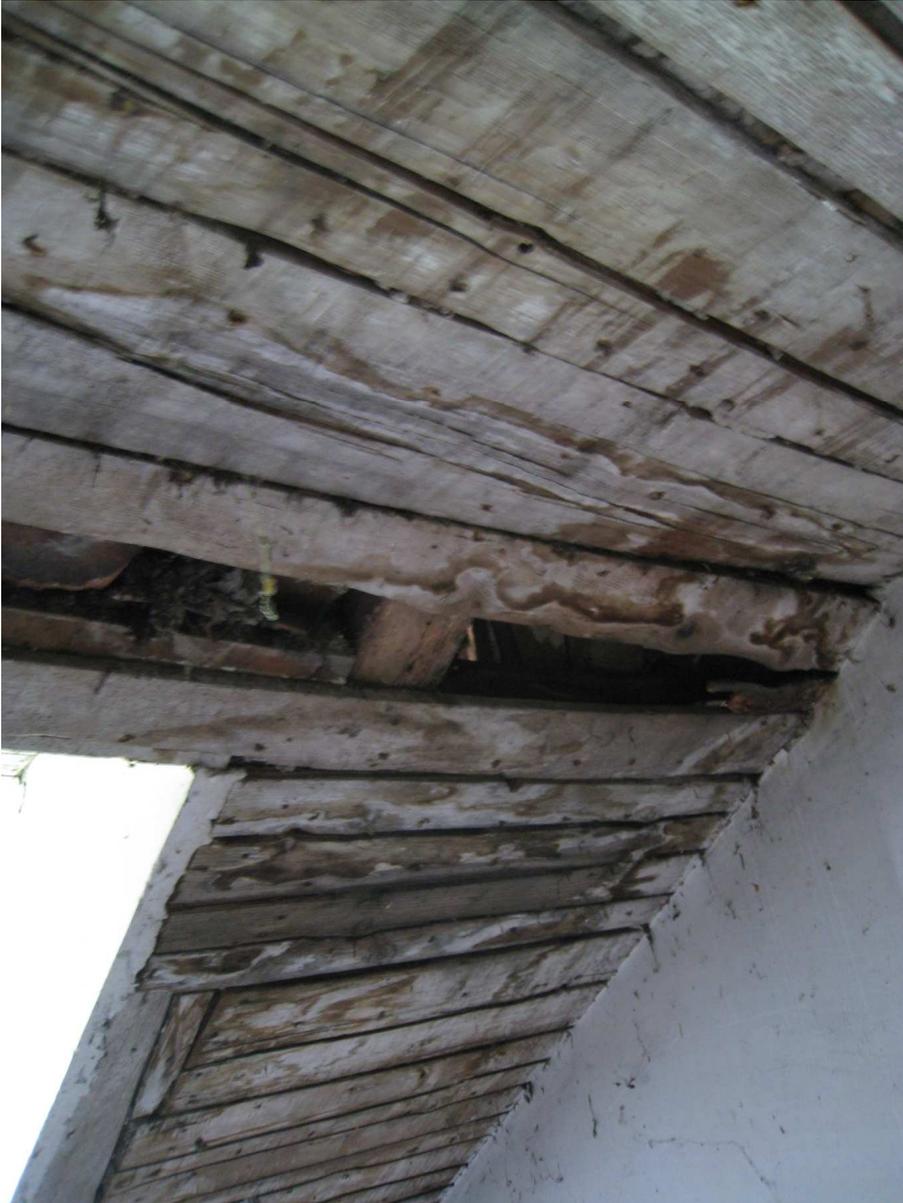
Starke Feuchteschäden im östlichen Gebäudeteil haben die Bretterverschalung stark beeinträchtigt.

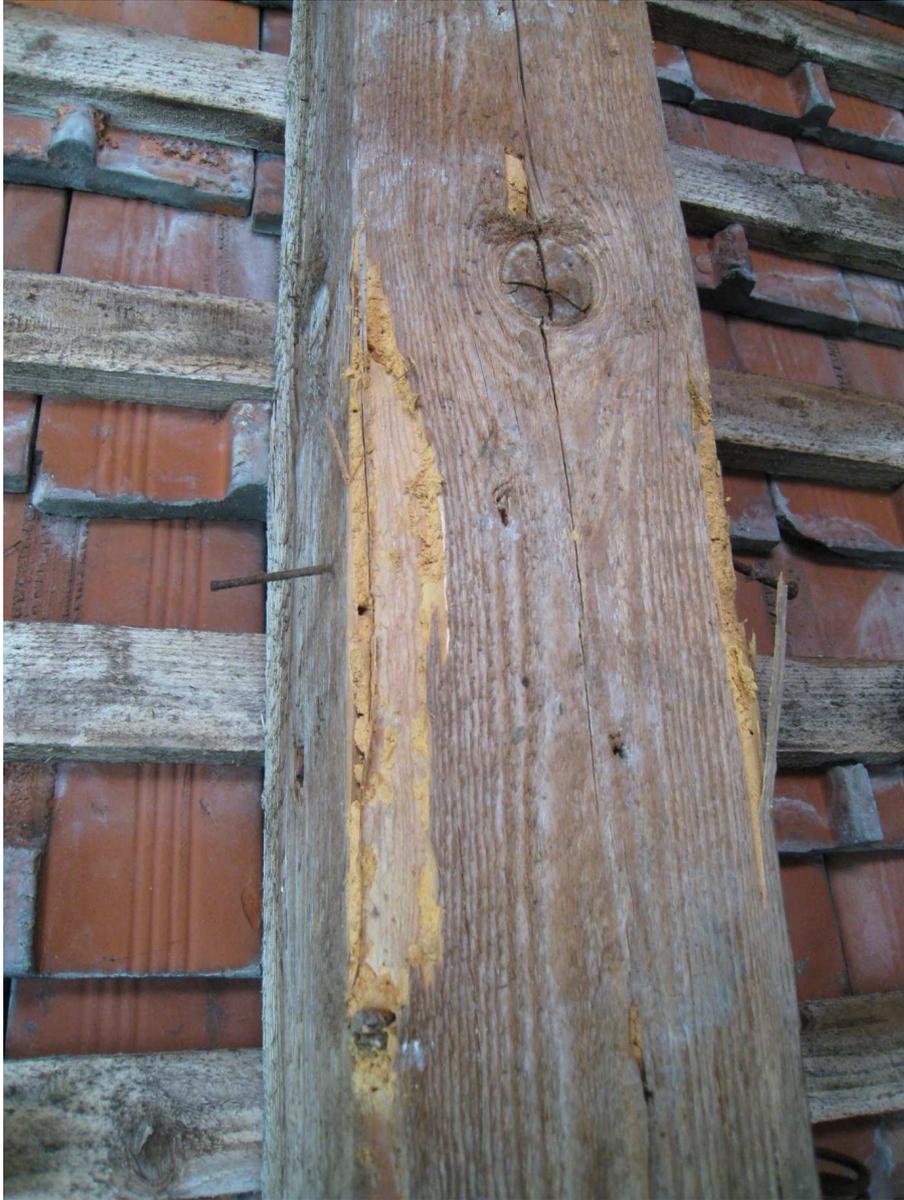
Insektenbefall an einigen Sparren im östlichen Gebäudeteil.

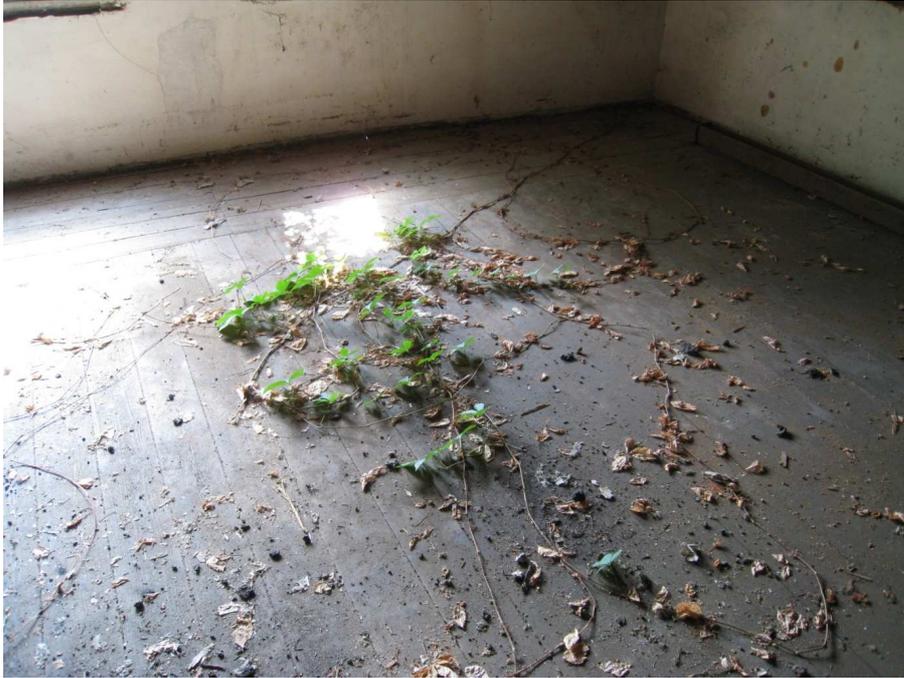
Bewuchs im Dachraum.

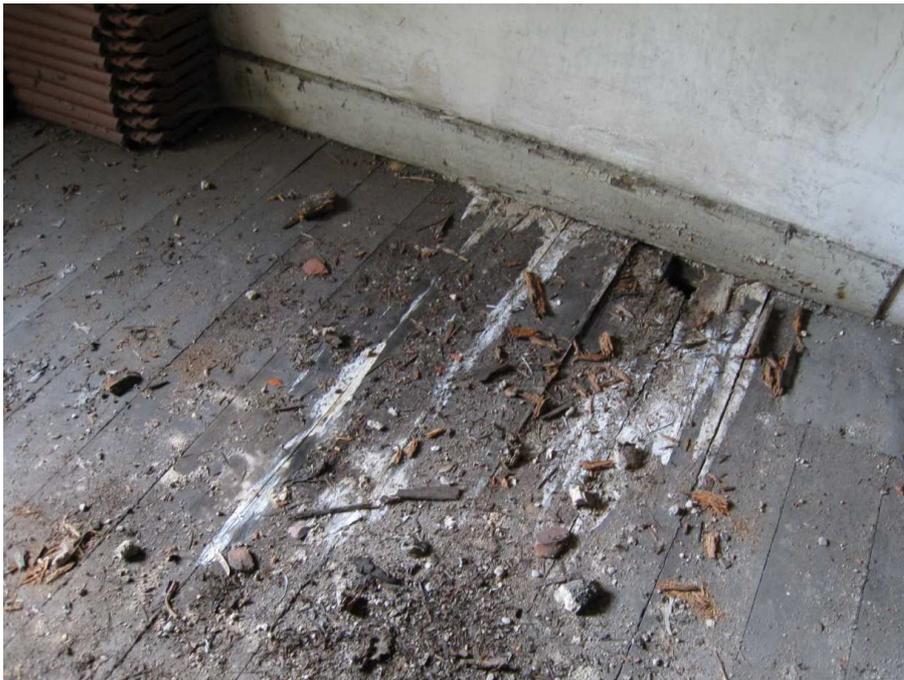
Im Dachgeschoss weist durch einen Wasserschaden am Schornstein der Bodenbelag Schäden auf und an der Decke darunter ist ein Wasserschaden ersichtlich. Hier muss geprüft werden, in wie weit der Deckenbalken betroffen ist. Zudem ist die gesamte Verbretterung durch Feuchtigkeit schadhaft. Im östlichen Teil des Dachraums gibt es Bewuchs (höhere Pflanzen) und mehrere bereits verlassene Nester von

Durch Undichtigkeiten im Dach ist der Bodenbelag und vermutlich auch die Balkenkonstruktion schadhafte.

Der Schornstein muss überarbeitet werden, durch Undichtigkeiten zur Dachhaut sind Schäden an der darunterliegenden Decke entstanden, ggf. müssen Deckenbalken erneuert werden.

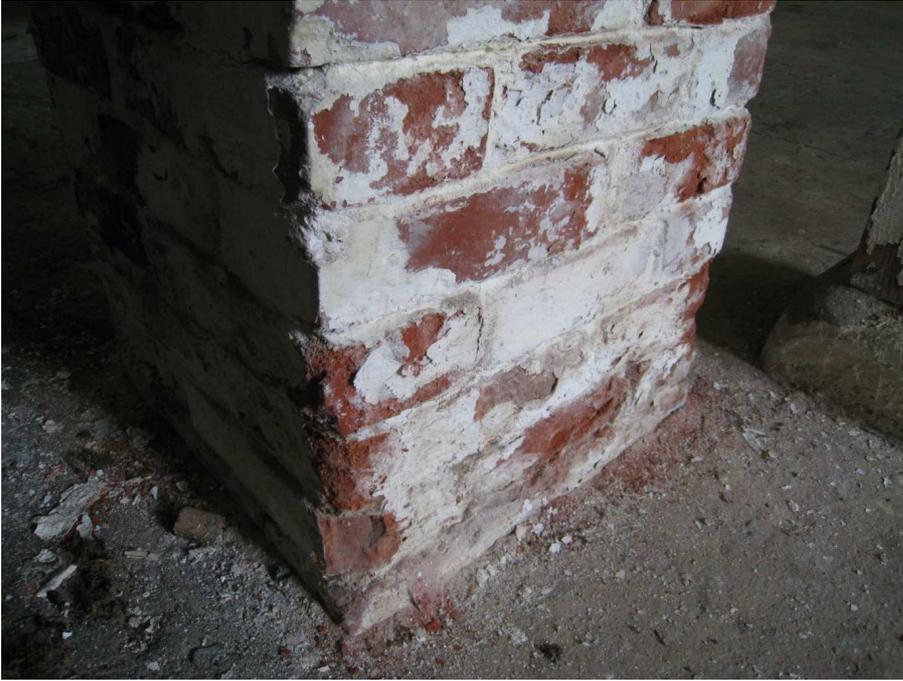
Im östlichen Gebäudeteil ist im Raum des Erdgeschosses die mittige Holzstütze am Fußpunkt etwas morsch. Der aus Ziegeln gemauerte Schornstein ist am Sockel leicht schadhaft, der Ziegel sandet ab.

Sockelbereich des Schornsteins im Erdgeschoss des östlichen Gebäudeteils, das Ziegelmauerwerk sandet ab, vermutlich durch Feuchteintrag.

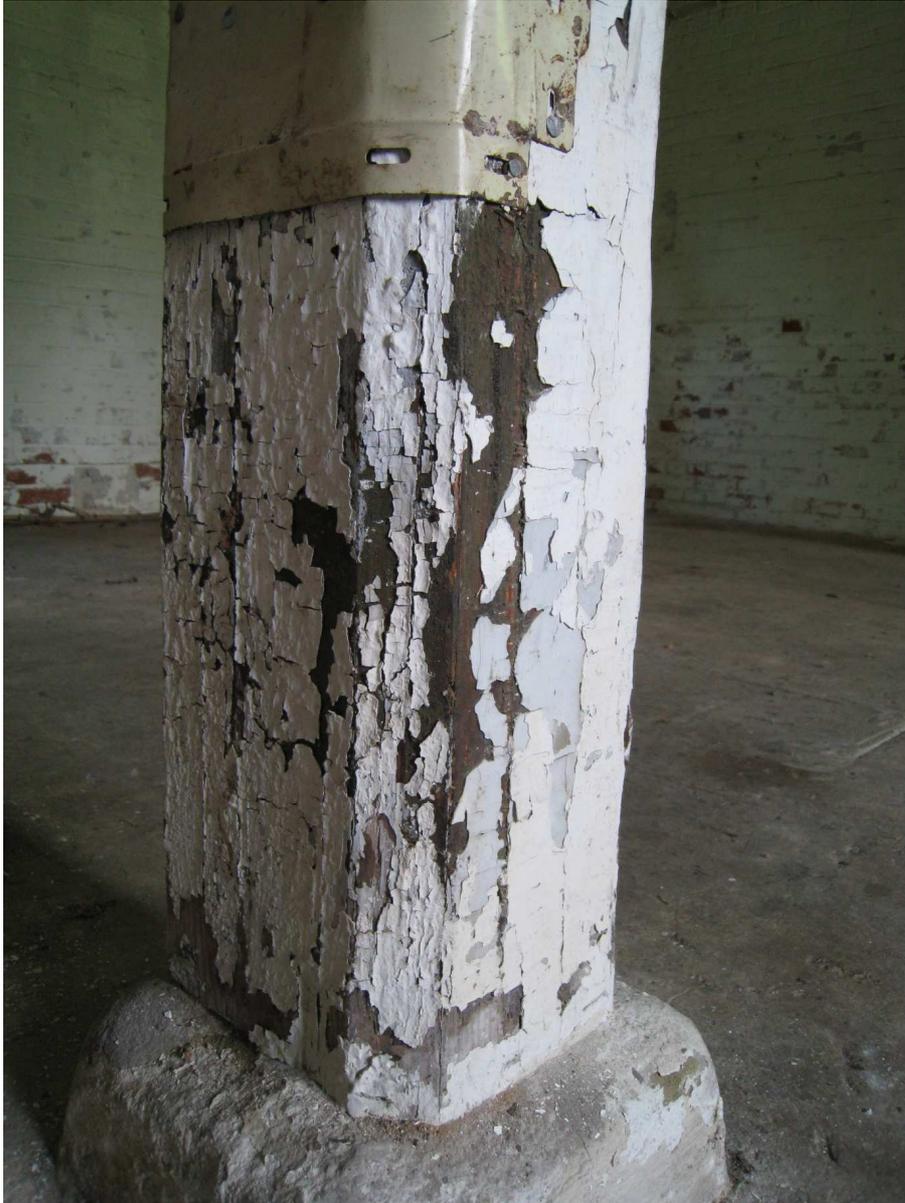
Holzständer auf Sockel ist durch Feuchtigkeit geschädigt, der abdichtende Anstrich blättert auf.
